**DER EINFLUSS VON SPANNUNGSARMGLÜHEN  
AUF DIE MECHANISCHEN EIGENSCHAFTEN  
VON DRUCKBEHÄLTERSTÄHLEN**

A. FUCHS, K. DETERT,

*AEG-Telefunken, Institut für Materialprüfung, Frankfurt a.M., Germany*

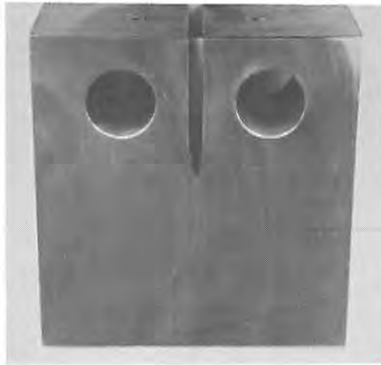
Bild 2

Darstellung einer 4 MCT-Probe

an Luft statt. Die bruchmechanischen Untersuchungen zur Bestimmung der Bruchzähigkeit und des Rißfortschrittes erfolgten an sog. CT-Proben, s. Bild 2.

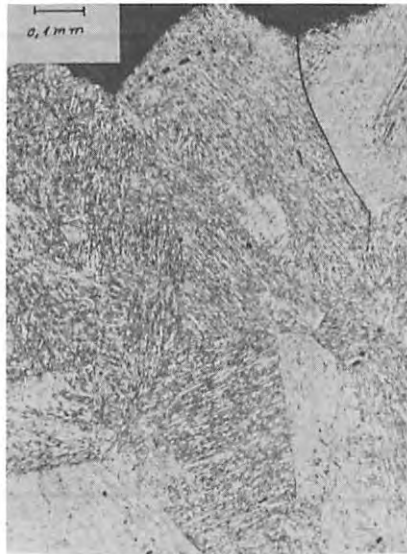
Bild 4 3%ige  $\text{HNO}_3$ -Ätzung  
Rißverlauf einer gekerbten Zeitstandprobe des Stahles  
22 NiMoCr 36

In Bild 1 war bereits gezeigt worden, wie in dem wärmebeeinflussten Gefüge einer Schweißnaht im Stahl 22 NiMoCr 36 nach einer Glühbehandlung zum Spannungsarmglühen interkristallin verlaufende Risse aufgetreten sind. Einen gleichartigen Rißverlauf kann man in einer gekerbten Zeitstandprobe erzielen, die im rein martensitischen Zustand nach einer Überhitzungsglühung von 3 min. 1300°C, einem Zeitstandversuch bei 580°C und einer Belastung von 250 N/mm<sup>2</sup> unterworfen wurde. In Bild 4 ist der Rißverlauf gezeigt und das Bild des Bruches wiedergegeben, der nach einer Belastungszeit von 50 min. aufgetreten war. Tafel 3 zeigt das Ergebnis der Zeitstandversuche an gekerbten Proben der untersuchten Stähle mit überhitztem Umwandlungsgefüge. Die Zeitstandversuche und der Bruchverlauf deuten darauf hin, daß das martensitische Umwandlungsgefüge nach Überhitzung eine sogenannte Zeitstandsversprödung erfährt, die zu interkristallinen verformungslosen Brüchen führt. Es liegt daher nahe, die beim Spannungsarmglühen auftretenden Risse mit dieser Zeitstandsversprödung in Zusammenhang zu bringen. Hohe örtliche Spannungen im überhitzten Umwandlungsgefüge können sich demnach beim Spannungsarmglühen nicht durch örtliche plastische Verformung abbauen, sondern führen zum örtlichen Aufreißen an ehemaligen Austenitkorn Grenzen.

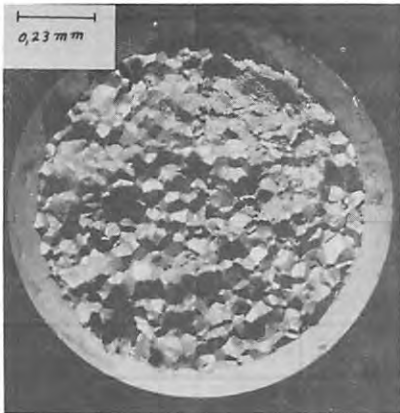
Bild 4a

Bild 4b

lichtoptisch

Bruchfläche einer gekerbten Zeitstandprobe elektronenoptisch im Rasterelektronenmikroskop
